## メンテナンス工事報告書

件 名 : ビル揚水ポンプ分解整備工事

平成17年1月25日

株式会社 セイテック

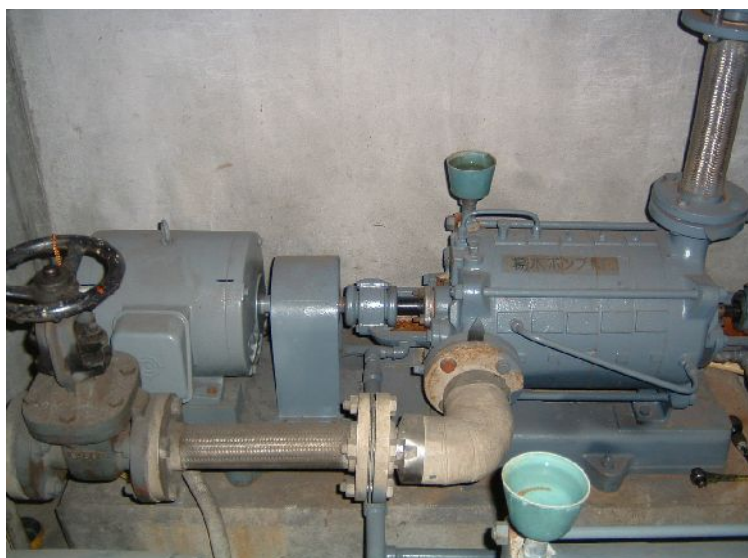
写真No. No.01

分解整備着手前状況

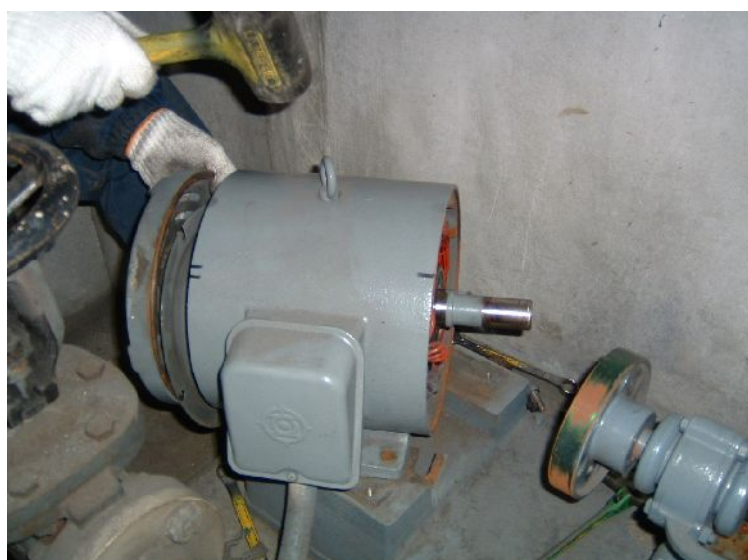
写真No. No.02

モーター分解作業

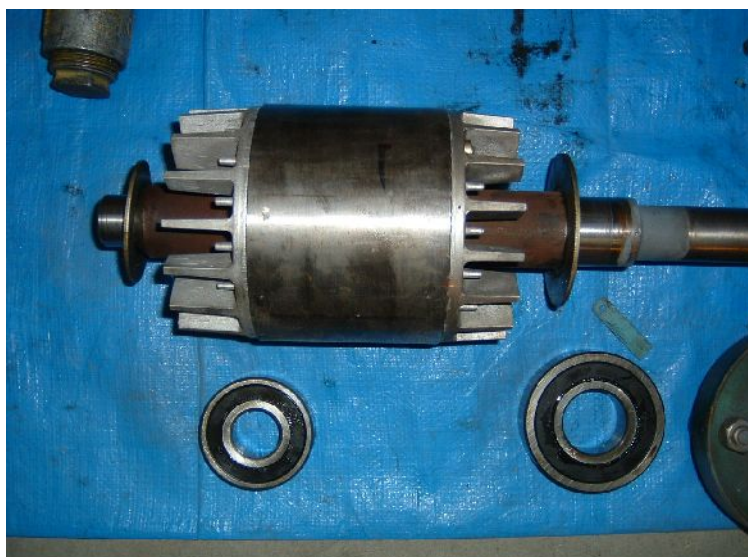
写真No. No.03

既設モーターベアリング (回転子)

取外状況

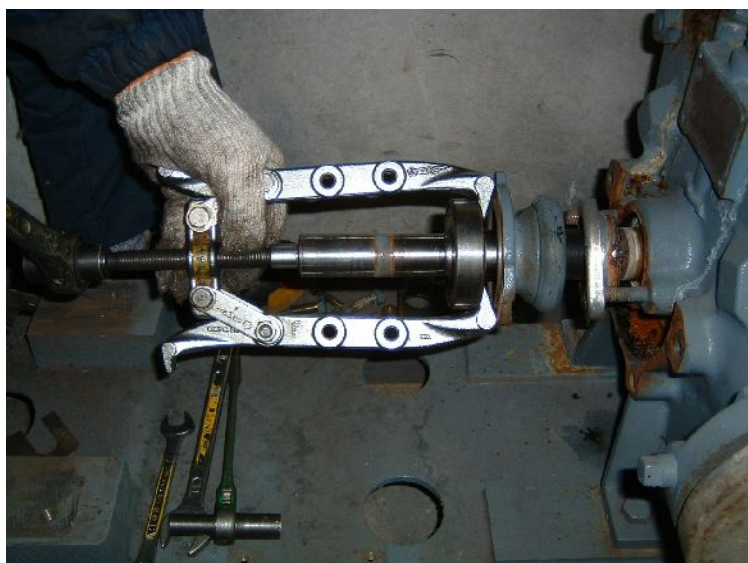
写真No. No.04

ポンプ 本体分解/同ベアリング  
取外作業

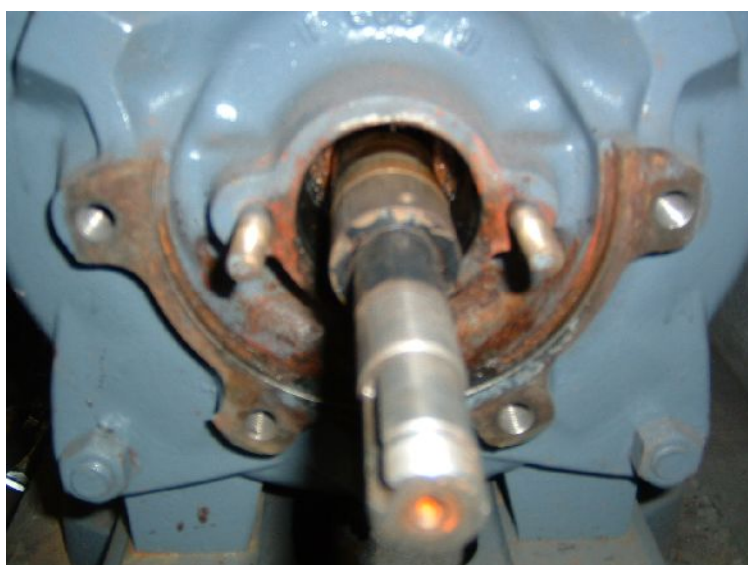
写真No. No.05

ポンプ 本体ベアリング撤去状況

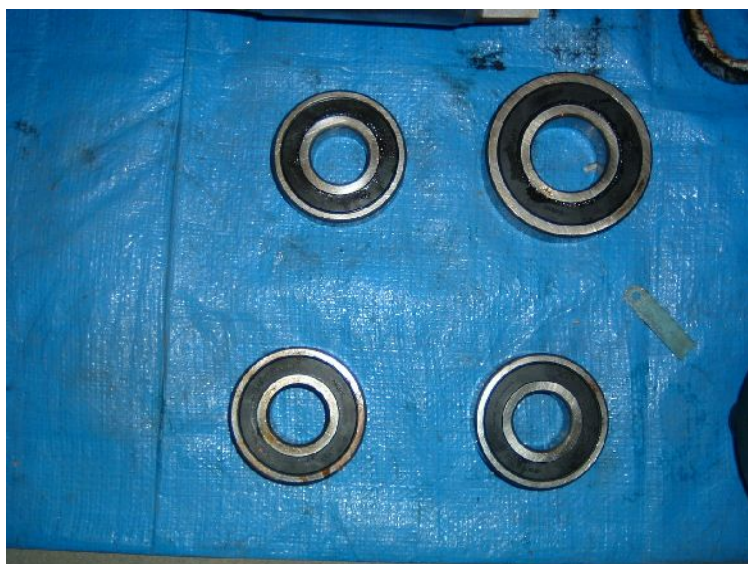
写真No. No.06

既設撤去ベアリング  
上：モーターベアリング  
下：ポンプ 本体ベアリング

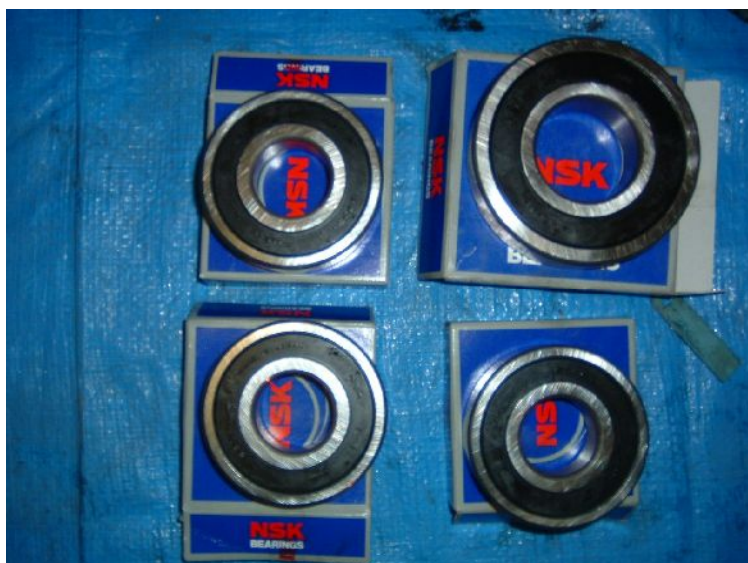
写真No. No.07

新規交換ベアリング

上：モーターベアリング

下：ポンプ 本体ベアリング

| 交換部品仕様 | 1) 本体ベアリング 6306VV<br>2) モーターベアリング 6306VV・6308VV<br>3) グランドパッキン ～<br>4) カップリングゴムボルト #3<br>何れの部品も既設と同一のメーカー・型番にて更新 | | |

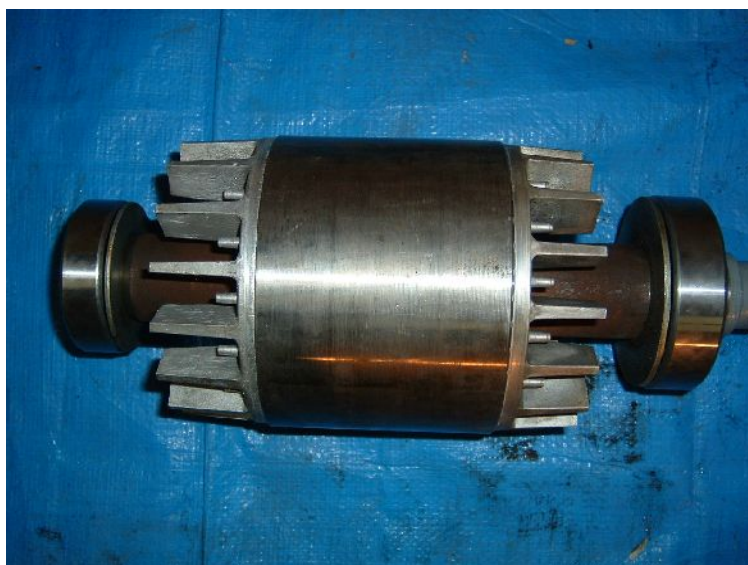
写真No. No.08

新規モーターベアリング 取付状況

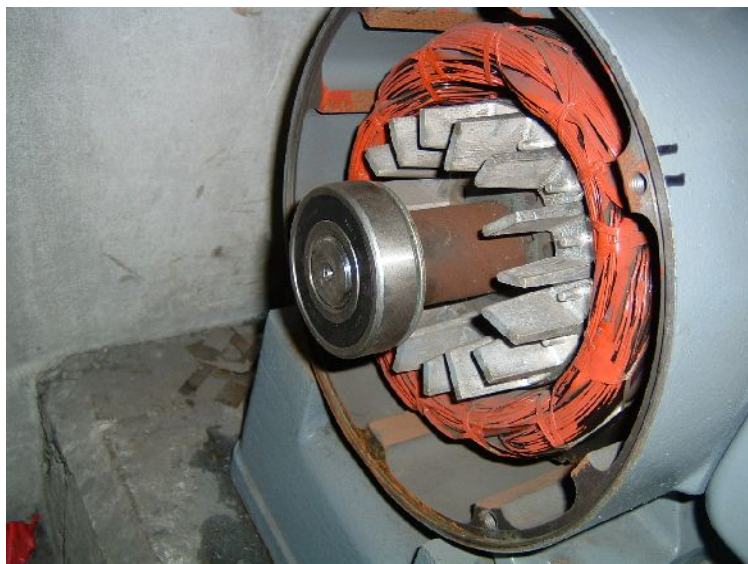
写真No. No.09

新規モーターベアリング 取付後

回転子復旧状況

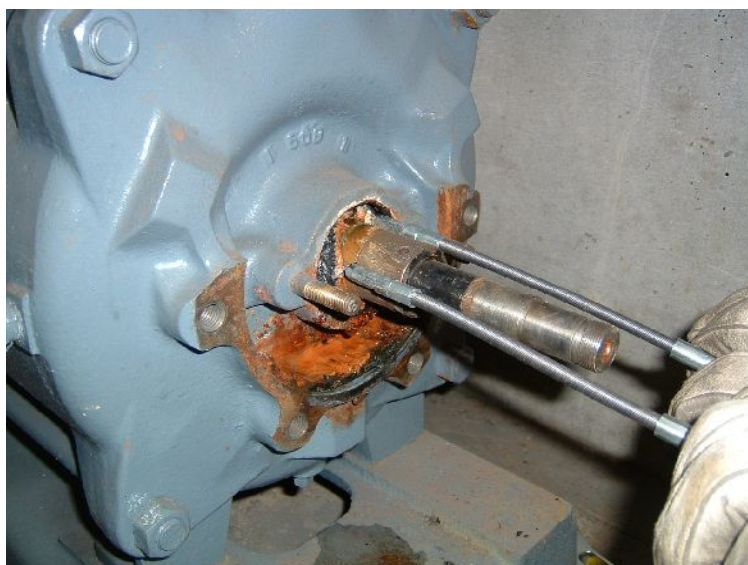
写真No. No.10

ポンプ 本体既設グランドパッキン  
撤去作業

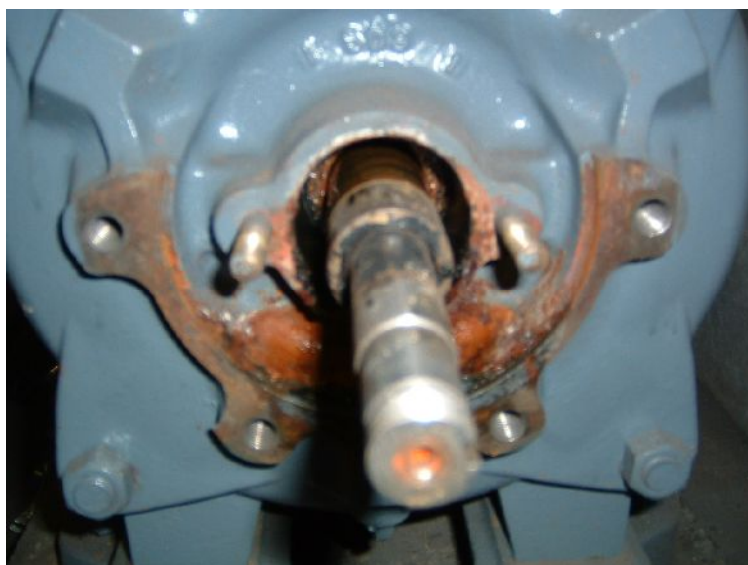
写真No. No.11

ポンプ 本体既設グランドパッキン  
撤去状況

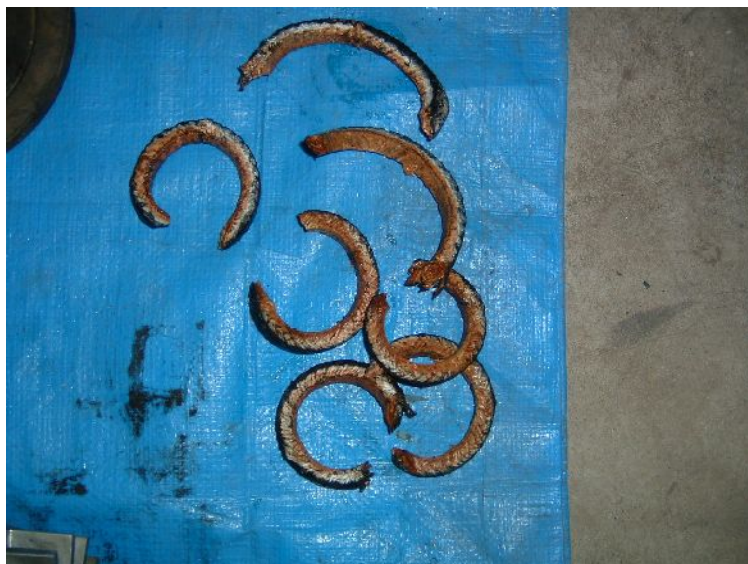
写真No. No.12

ポンプ 本体  
既設撤去グランドパッキン

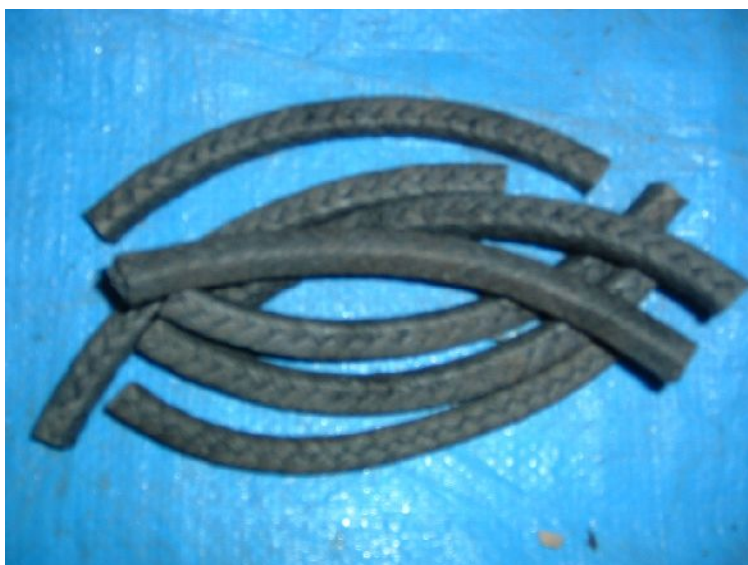
写真No. No.13

ポンプ 本体

新規交換グラントパッキン

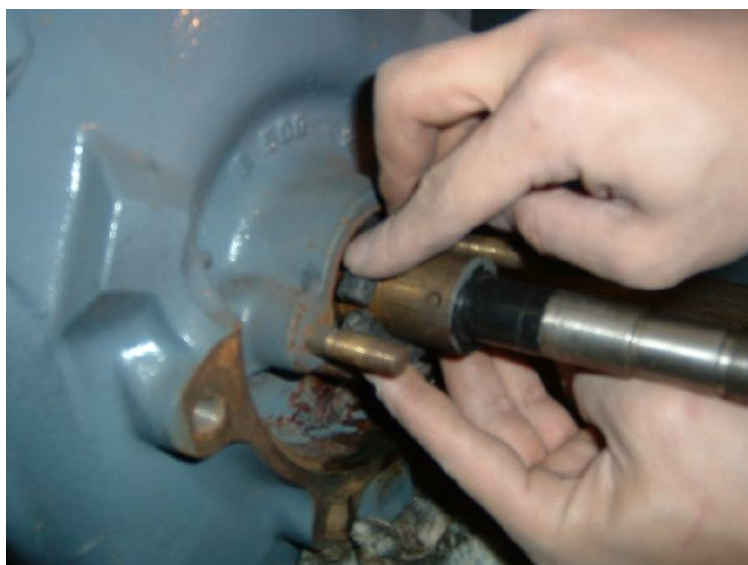
写真No. No.14

ポンプ 本体

新規グラントパッキン取付作業

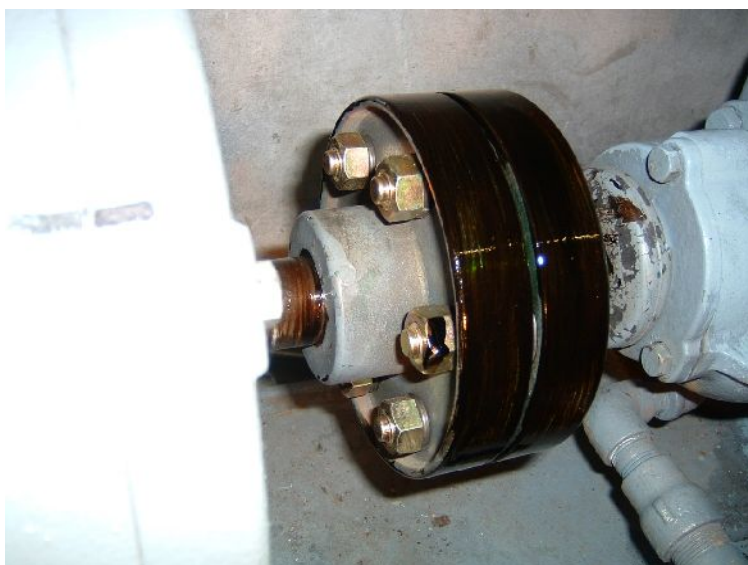
写真No. No.17

ポンプ / モーター カップリング 芯出し後

新規カップリングゴムボルト取付状況

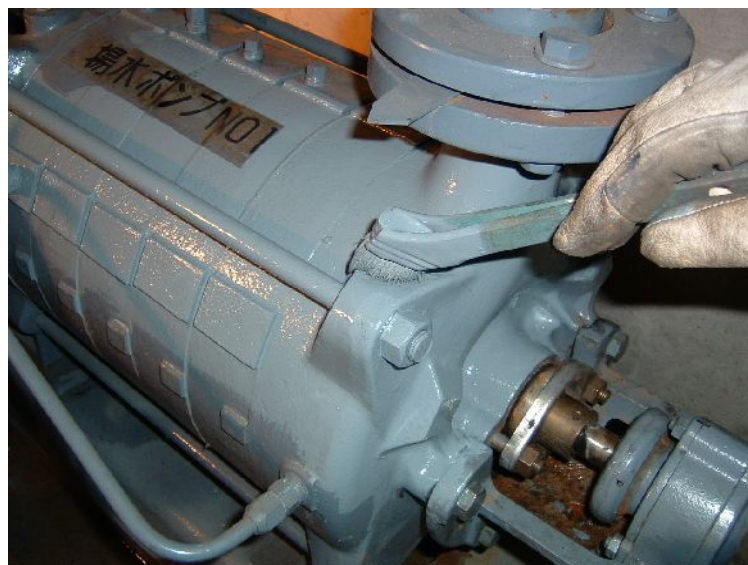
写真No. No.18

外装タッチアップ 塗装作業

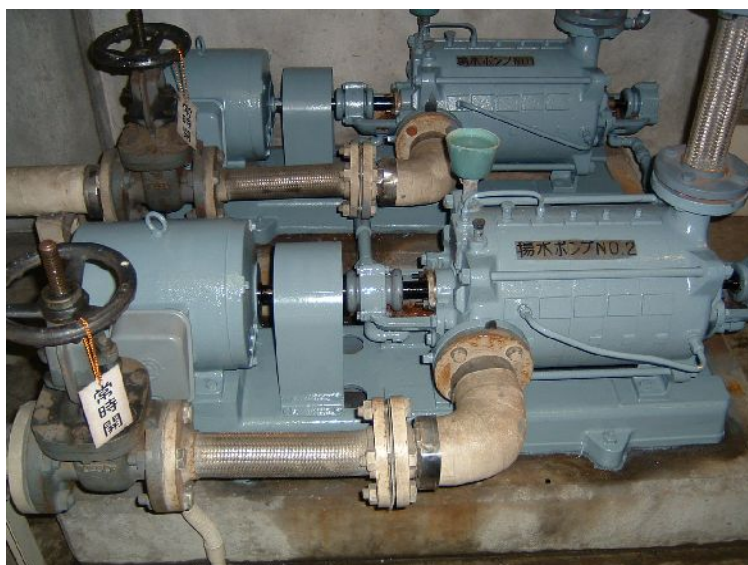
写真No. No.19

No.1, 2系統 試運転調整後の  
作業完了状況

(No.2系統も同一の作業内容)

| 上記の通り分解・整備後、試運転調整を実施し異常のない事を確認しメンテナンス<br>工事を完了致しました。ここに工事記録写真を添えて報告致します。 | | | |
